**BUDAPEST JÓZSEFVÁROS DIÓSZEGI SÁMUEL U. 18-20. / 2023
ÉPÜLETFELÚJÍTÁS KONCEPCIÓTERVE / BME URB UFLAB, RÉV8 ZRT.**

DIÓ18-20 ÉPÜLETFELÚJÍTÁS KONCEPCIÓTERVE

Helyszín **1089 Budapest, Diószegi Sámuel utca 18-20.**
(HRSZ: 35979, 35980)

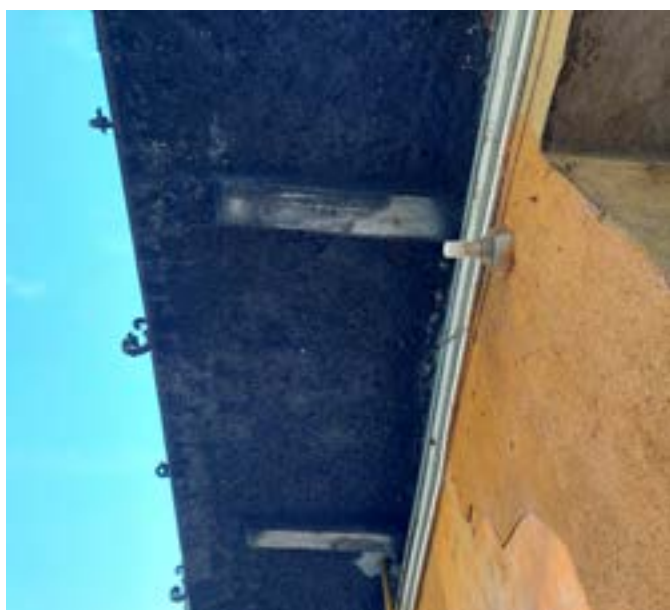
D18 - Beton szerkezetű függőfolyosó, cserélt, előregyártott beton elemekkel

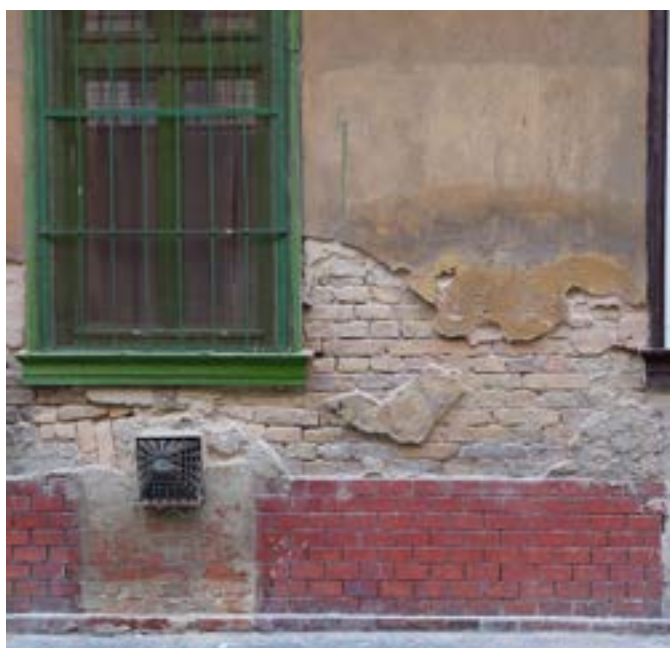
D18 - Jó állapotú nagyméretű téglafalazat a földszinten

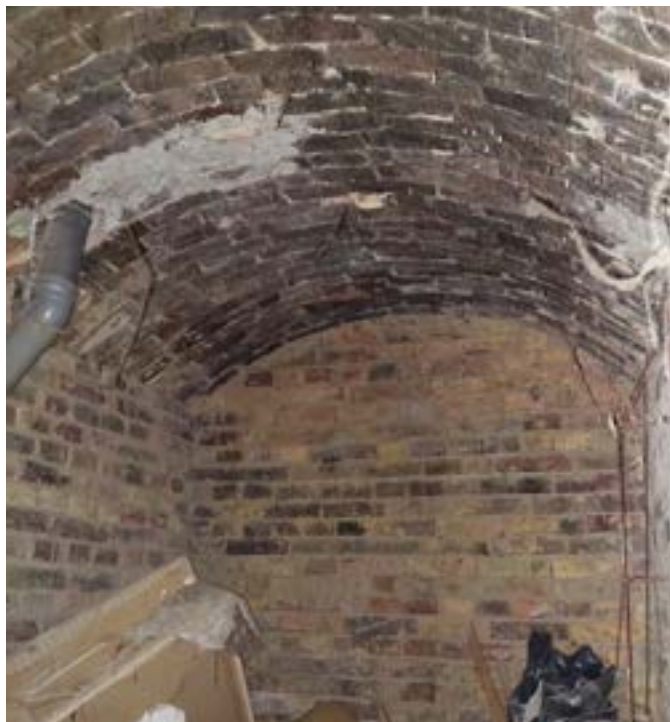
D18 - pince nagyméretű téglafalazott szerkezete és dongaboltozata

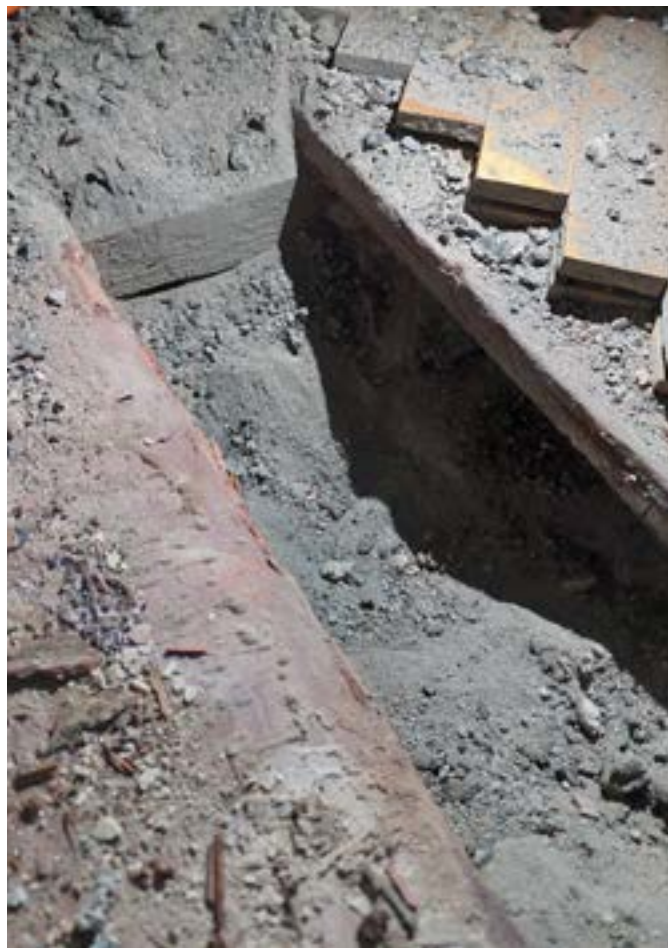
D18 - Közbenő födém feltárása

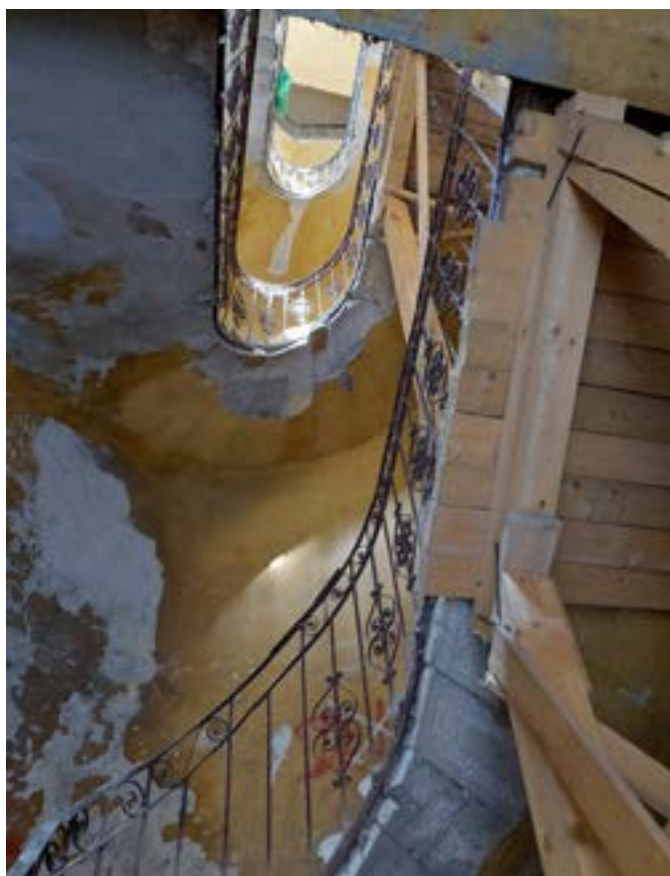
D18 - „C” lépcsőház aládúcolt szerkezete

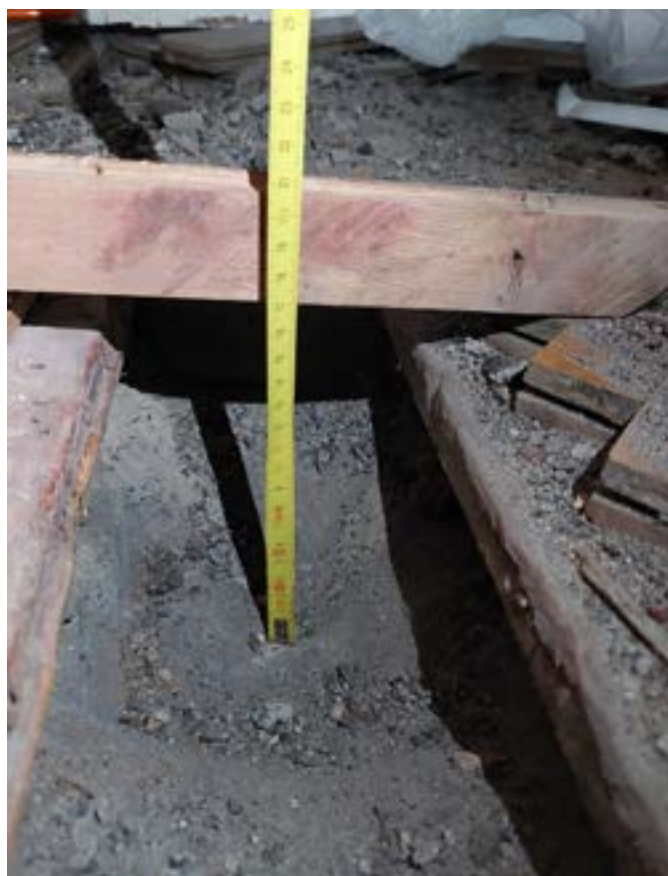
D18 - Közbenő födém feltárása

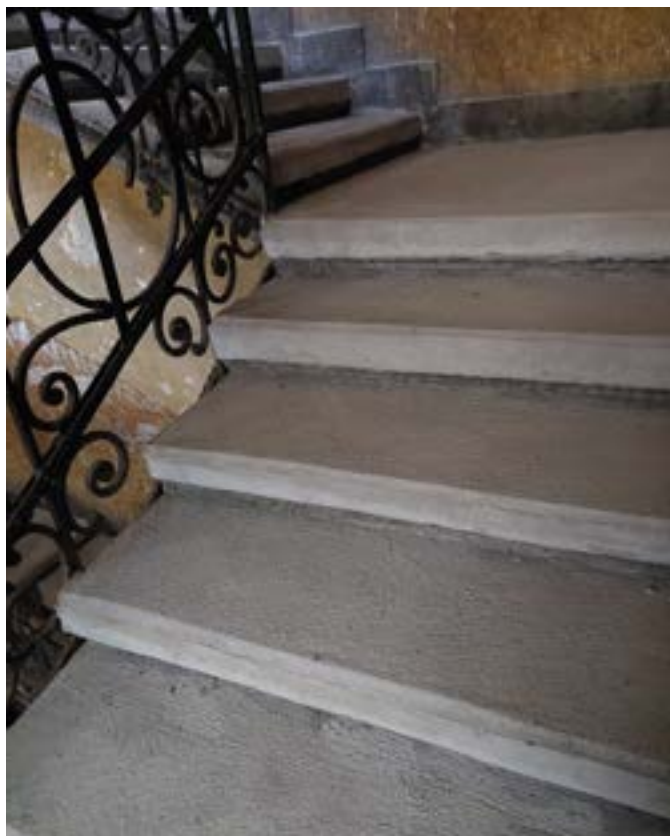
D18 - „A” lépcsőház javított fokai

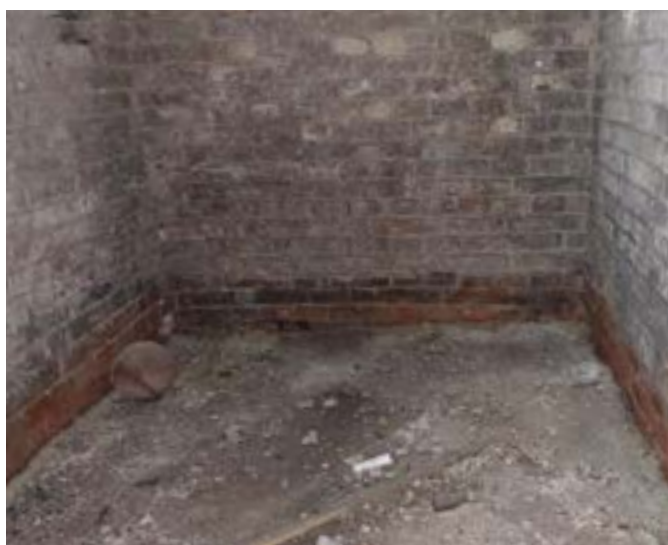
D20 - pince nagyméretű téglafalazata

A pincefal nagyméretű téglából falazott szerkezet, változó vastagsággal. A födém részben acélgerendás poroszsüveg födém, téglából kitöltött szerkezettel, illetve falazott dongaboltozat. A födémek és a dongaboltozatok egyes helyein újrafalazott részek találhatók. A poroszsüveg födém acélgerendáinak alsó öve néhol erősen rozsdás.

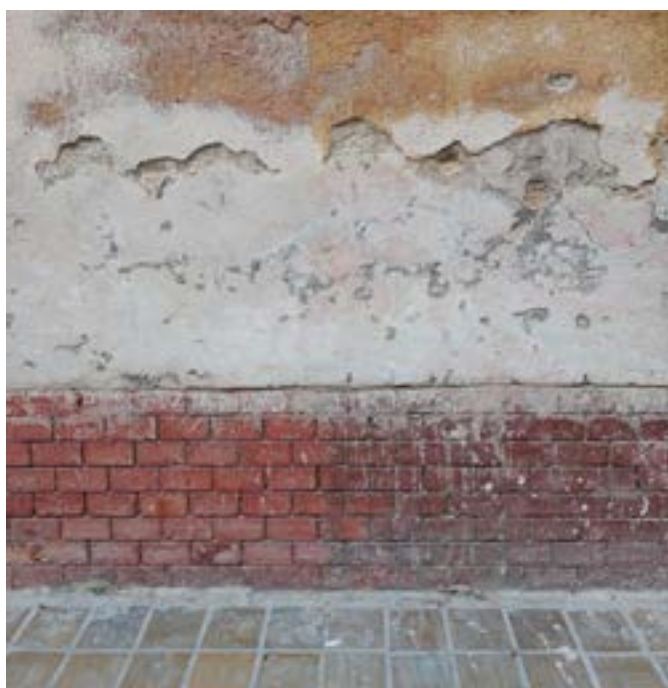
D18 - Jó állapotú téglalábazat és falazat

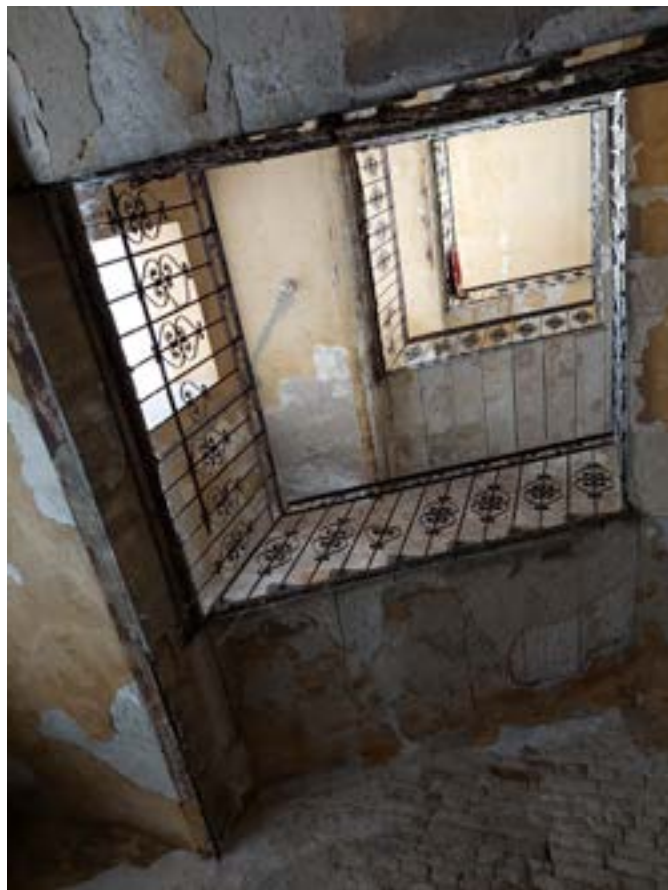
D20 - „C” lépcsőház aládúcolt szerkezete

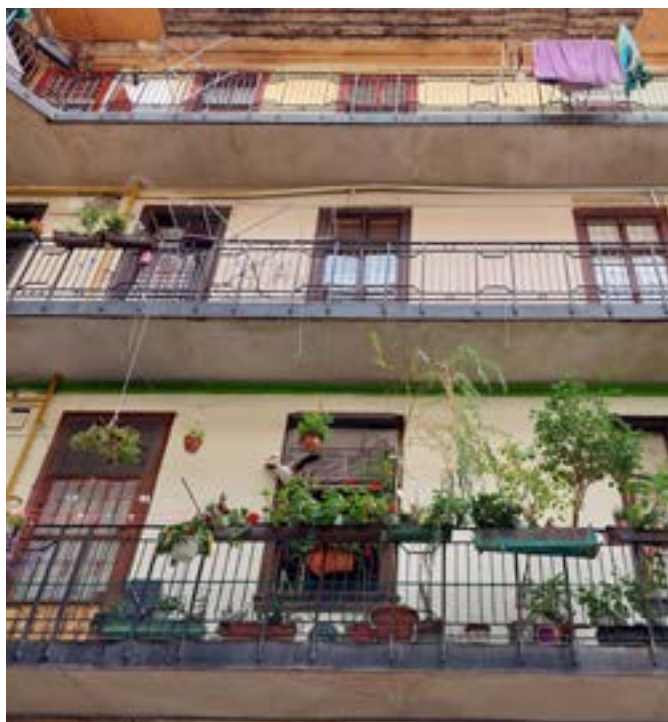
A födém szerkezet acél gerendás tartószerkezet, téglá illetve korai betonszerkezeti kitöltéssel, esetleg Mátrai-féle salakbeton födémmel. A közbenső födémeken elöregedési nyomok nem látszanak, csak kisebb karbantartási hiányokkal összefüggő lokálisan javítható problémák tárhatók fel a szemrevételezés alapján. Elsősorban a vizes helyiségek és vezetékek környezetében szükséges a födém részletes vizsgálata a tervezett felújításhoz, főként a Mátrai-féle födém fellelése esetében.

D20 - Acélgerendák között beton szerkezetű függőfolyosó, cserélt korláttal
