**BUDAPEST JÓZSEFVÁROS DIÓSZEGI SÁMUEL U. 18-20. / 2023
ÉPÜLETFELÚJÍTÁS KONCEPCIÓTERVE / BME URB UFLAB, RÉV8 ZRT.**

DIÓ18-20 ÉPÜLETFELÚJÍTÁS KONCEPCIÓTERVE

Helyszín **1089 Budapest, Diószegi Sámuel utca 18-20.**
(HRSZ: 35979, 35980)

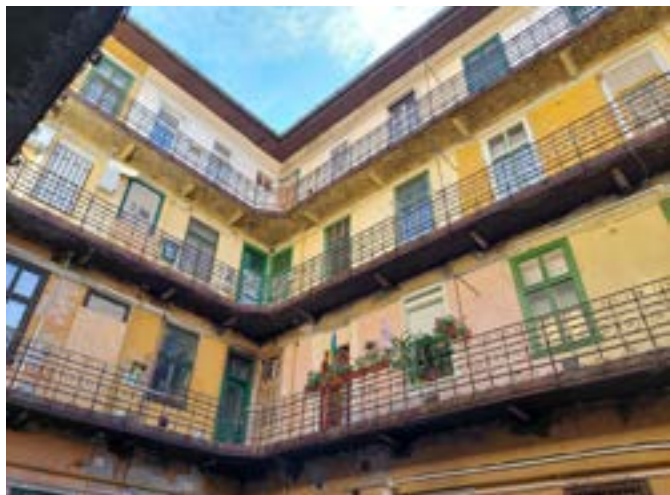
D18 - Beton szerkezetű függőfolyosó, cserélt, előregyártott beton elemekkel, eredeti korlátokkal

Acél konzolokra szerkesztett vasbetonszerkezetű a függőfolyosó, részben felújított. Új, előregyártott vasbeton konzolokkal, új szögacél peremekkel, eredeti korlátokkal készült a felújítás. A függőfolyosó szerkezeti szempontból megfelelő, de helyenként javításra, karbantartásra szorul. Az acélgerendák és a vasbeton lemezek korróziós állapotát ellenőrizni kell. Ha funkcionális okokból a függőfolyosó szélesítése szükséges, akkor az új, célszerűen kikönyökölt, acélkonzolok beépítésével lehetséges.
