**BUDAPEST JÓZSEFVÁROS DIÓSZEGI SÁMUEL U. 18-20. / 2023
ÉPÜLETFELÚJÍTÁS KONCEPCIÓTERVE / BME URB UFLAB, RÉV8 ZRT.**

DIÓ18-20 ÉPÜLETFELÚJÍTÁS KONCEPCIÓTERVE

Helyszín **1089 Budapest, Diószegi Sámuel utca 18-20.**
(HRSZ: 35979, 35980)

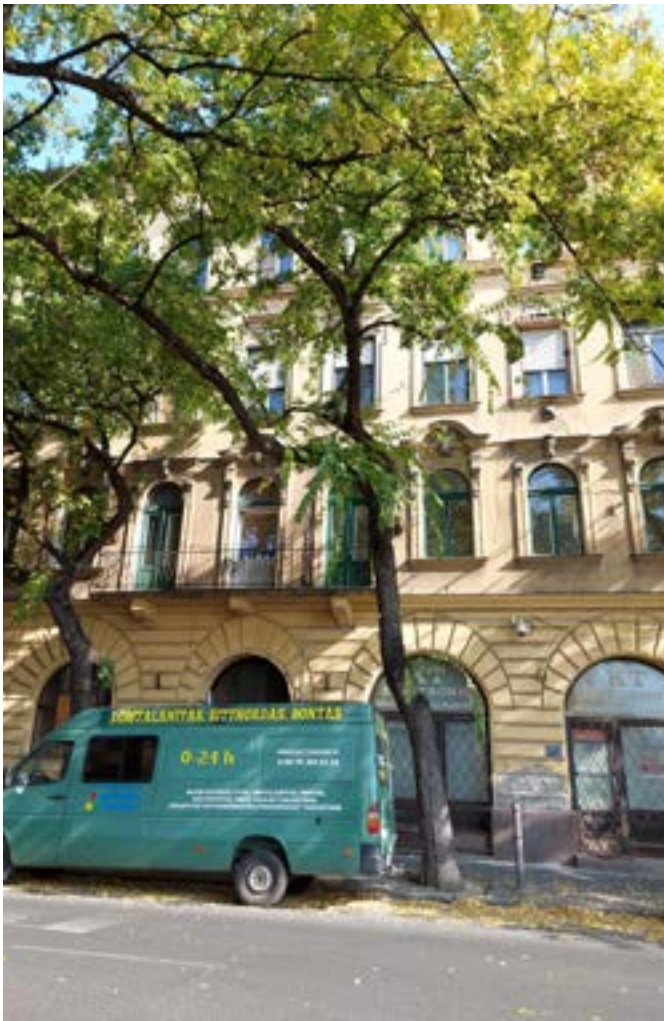
D18 – Diószegi Sámuel utcai homlokzat

A Diószegi Sámuel utcai homlokzat délnyugati tájolású, a földszinten öt-, az emeleteken kilencosztatú, a kornak megfelelő kialakítású és díszítésű homlokzat. A földszinten 1,0 méter magas gránit lábazat, vízszintes osztású kváderezett vakolat és a nyílások felett íves záródású kváderezés található. Az első emeleten íves kialakítású kapcsolt gerébtokos nyílászárók vannak, díszített nyíláskeretkezéssel és figurális zárókövekkel. A második és harmadik emeleten egyenes záródású nyíláskeretkezések találhatóak, a fal sima vakolt felületképzésű. Az első emelet középső traktusában egy kőkonzolos 1 méter széles erkély van.

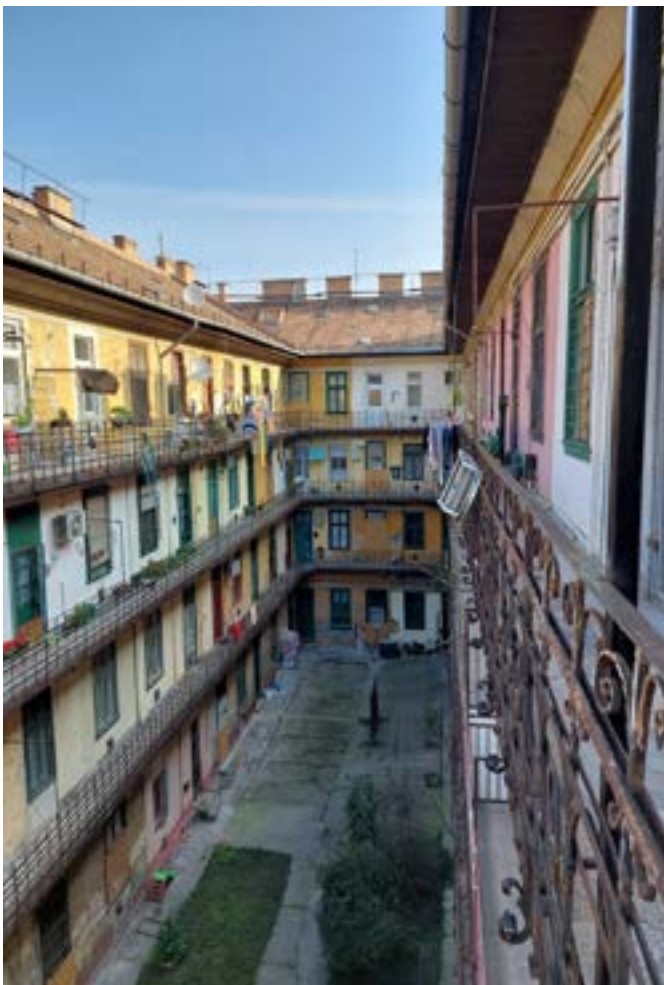
A Diószegi Sámuel utca 18 és 20-as épületek jelenlegi formájukban nem tartalmaznak szinte semmilyen zöldfelületet, belső udvaruk arányai, és betonburkolatai növelik a lakók diszkomfort érzését, hősziget effektus erősödését.

D18 – belső udvar

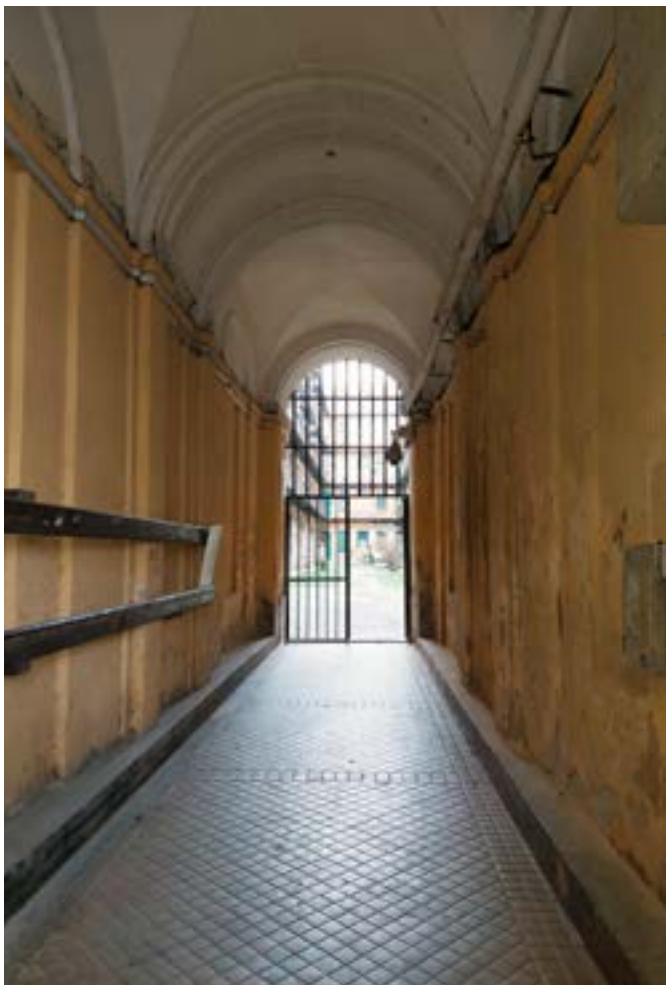
D18 – Kapulaj

Az épület megközelítését szolgáló kapualj padlóburkolata égetett klinker anyagú. Az udvarok 60%-ban betonburkolatúak. Ez a betonburkolat a lábazati kialakítással együtt erősen felelős a földszinti falszerkezetek vizesedéséért. A lábazat és a betonburkolat nem engedi a talajpára kiszellőzését, növelve a falszerkezetben a nedvességet és az elvizesedett felületek magasságát, valamint a két szerkezet nem megfelelő csatlakozása a csapóesőt is a falszerkezetbe vezeti. Az épület közlekedőfelületeinek burkolata mészkő, cementsimitás, illetve terrazzo. A padlóburkolatok a közlekedő felületeken sérültek, eltörték, repedezettek és hiányosak.

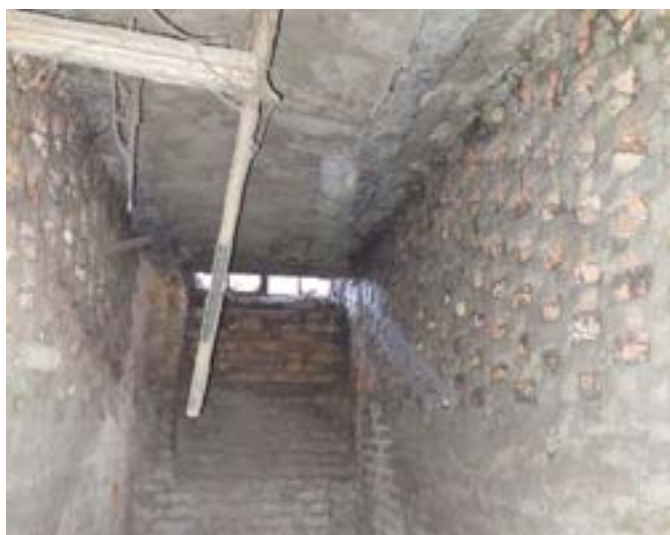
D18 - pince bevilágító kialakítása

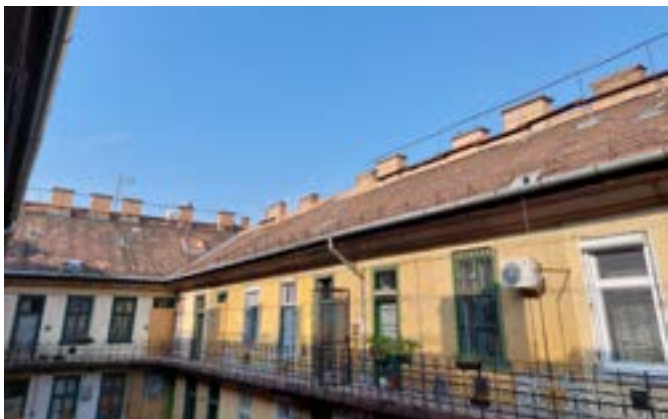
D18 - Tető és újrafalazott kémények

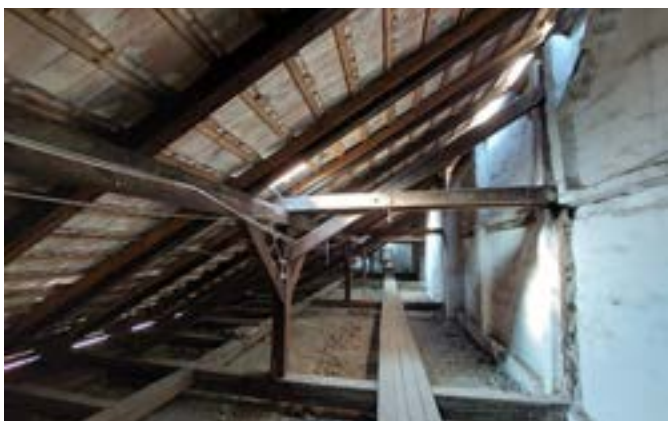
D18 - Jó állapotú fa fedélszerkezet

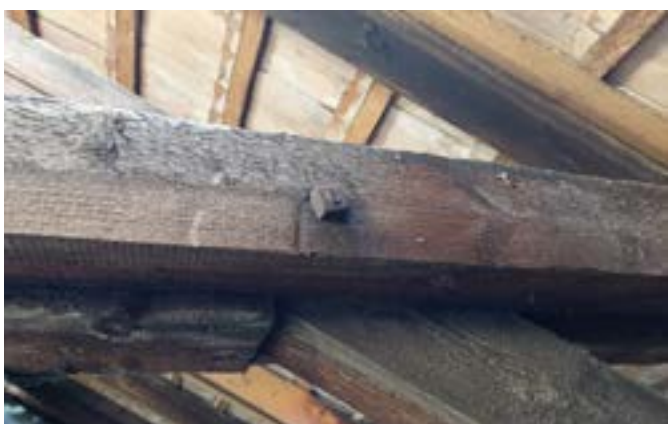
D18 - Ácsszerkezet részletképzése

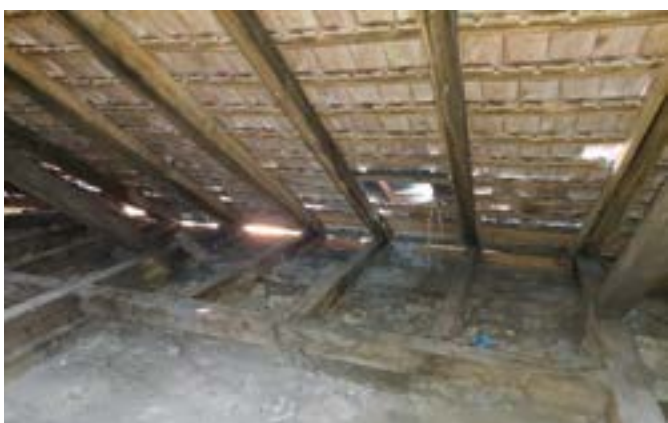
D18 - Ácsszerkezet és héjalás

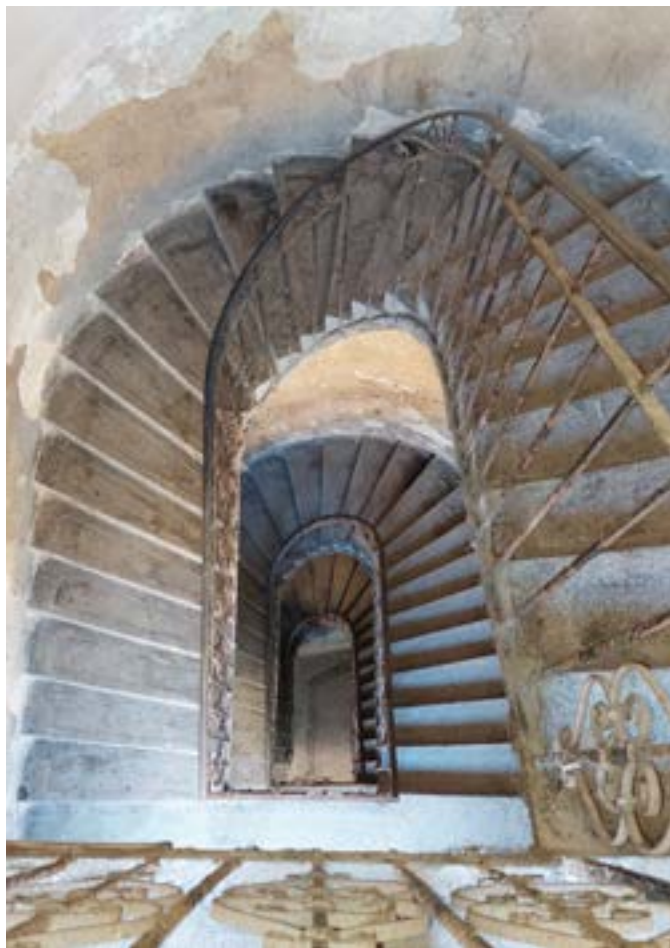
D18 - „B” lépcsőház orsótére

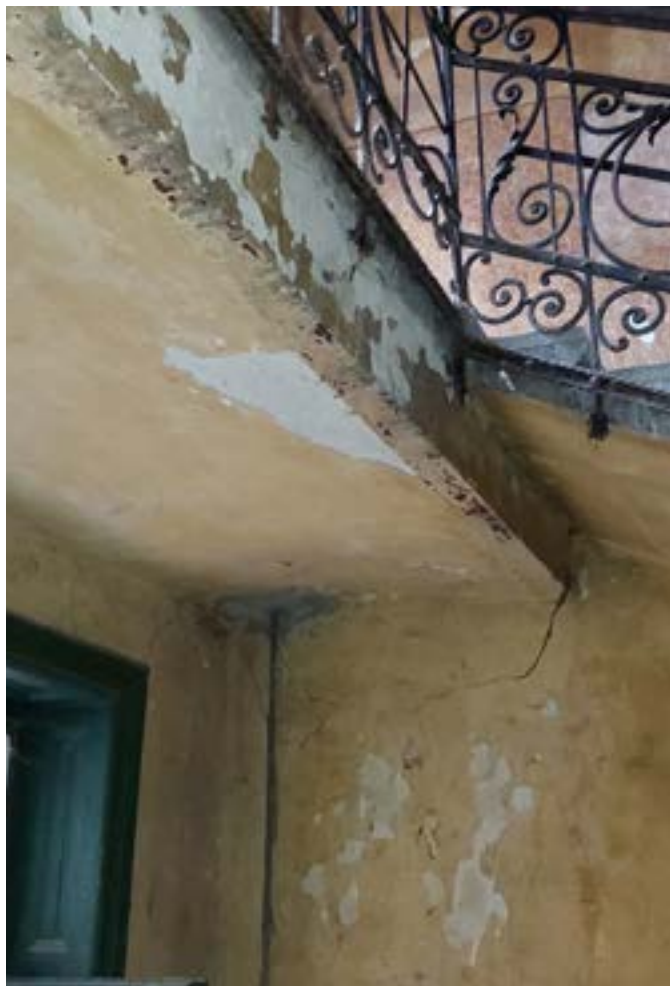
D18 - „A” lépcsőház pihenőszerkezete

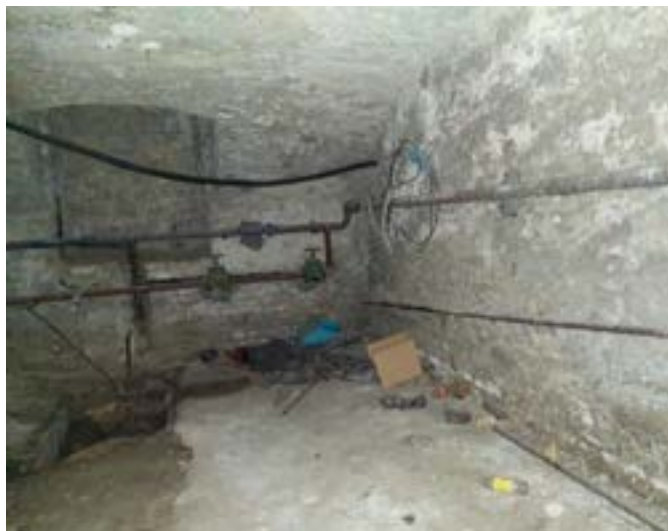
D20 - pince nagyméretű téglafalazott szerkezete és dongaboltozata

A pincefal nagyméretű téglából falazott szerkezet, változó vastagsággal. A födém részben acélgerendás poroszsüveg födém, téglából kitöltött szerkezettel, illetve falazott dongaboltozat. A födémek és a dongaboltozatok egyes helyein újrafalazott részek találhatók. A poroszsüveg födém acélgerendáinak alsó öve néhol erősen rozsdás.

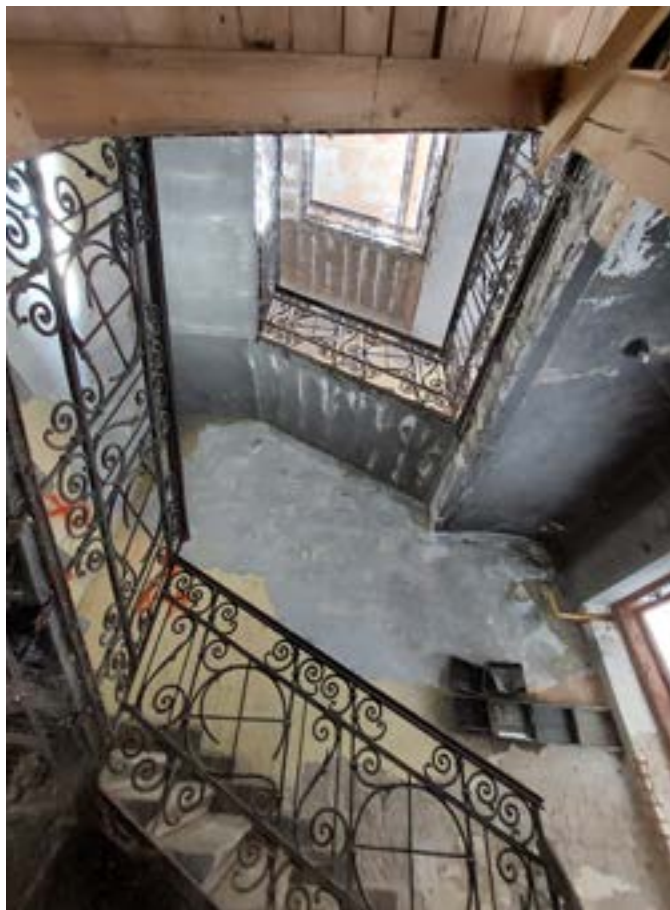
Az épületben 3 lépcsőház található, mindegyik háromkarú lebegőlépcső, megfelelő geometriai kialakítással. Az „A” lépcsőház rossz szerkezeti állapotban van, a földszinten a lépcsőszerkezetet a szerkezeti problémák miatt már aládúcolták, a pincében az „A”

lépcsőház acélgerendái veszélyesek, a lépcső fokai is erősen kopottak. A „B” és „C” lépcsőházak jó szerkezeti állapotúak, kopott fokokkal, amelyek utólag műkövel burkolt eredeti homokkő fokok.

D20 - „A” lépcsőház orsótére

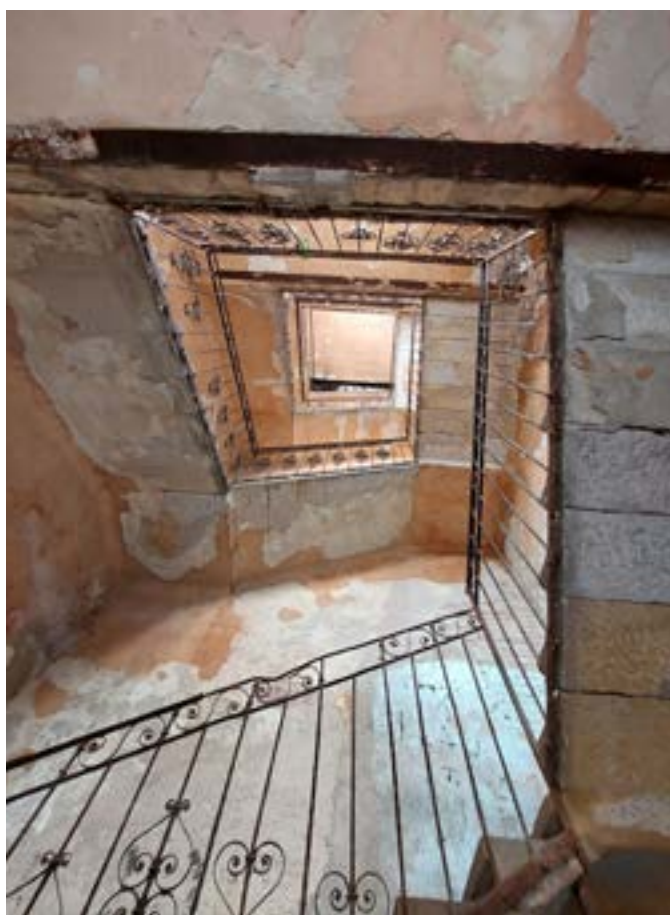
D20 - „B” lépcsőház orsótére

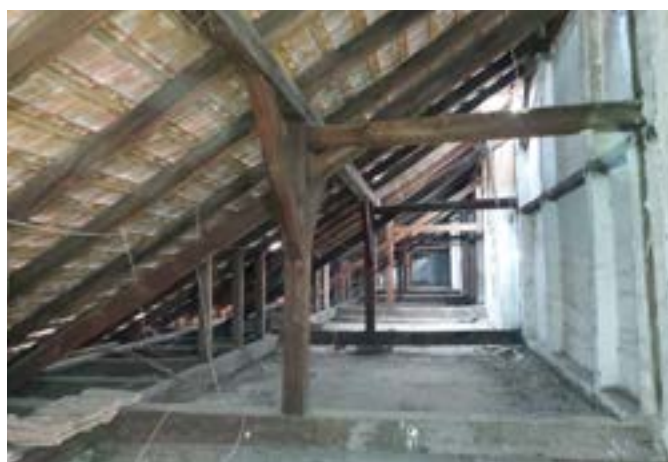
D20 - Jó állapotú fa fedélszerkezet

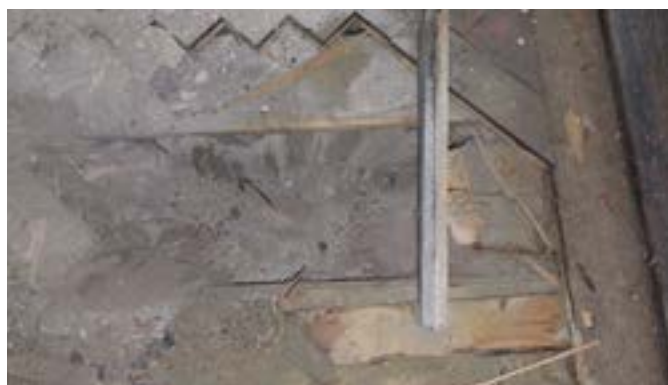
D20 - Födém feltárás
